# **104 年度連江縣土壤及地下水污染 調查及查證工作計畫**

## **加油站測漏管功能檢測成果報告**

**提出者：上準環境科技股份有限公司  
民國一零四年五月**

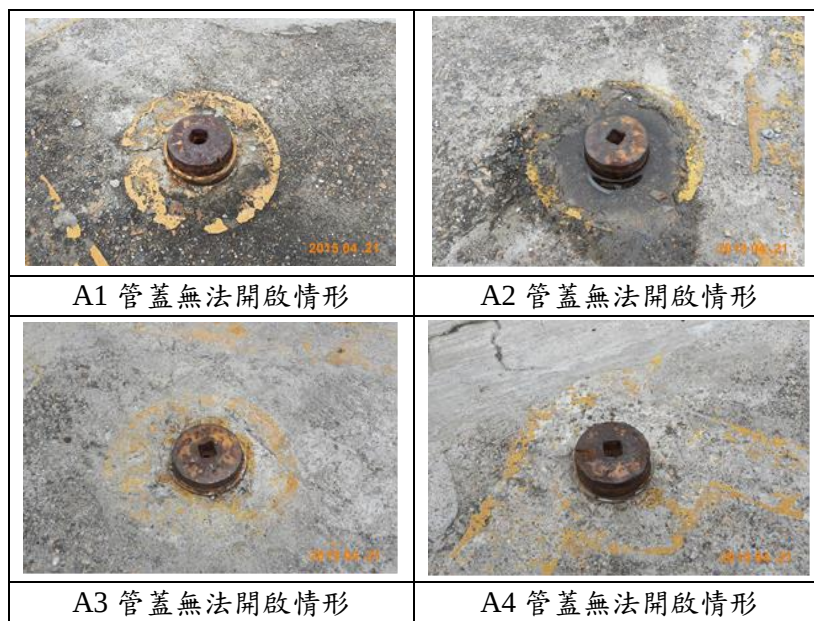
執行功能性檢測時發現此站四處測漏管均無法開啟（請詳圖一），經確認，於 101~103 年時亦有相同之情況，採樣當時已向站方人員說明測漏管功能不符之事宜。

圖一、福澳加油站之測漏管

綜合以上，中山門、北竿、東引、及崇廉營區等 4 處加油站多數之測漏管功能正常，僅有部分測漏管有無法開啟或泥沙淤積之情況；且福澳、梅石、北竿及東引加油站皆僅有儲槽區設置有測漏管，未於管線區及加油泵島區設置，建議應盡速改善測漏管無法開啟或泥沙淤積情況，並需於管線區及加油泵島區增設測漏管；另根據站方人員表示將變更監測方式為密閉測試，亦建議站方應盡速完成變更以免延誤申報。
